# DIAGNÓSTICO DE ACCESIBILIDAD DE LOS SISTEMAS BRT EN MÉXICO

### **Diagnóstico de accesibilidad de los sistemas BRT en México**

Julio, 2016

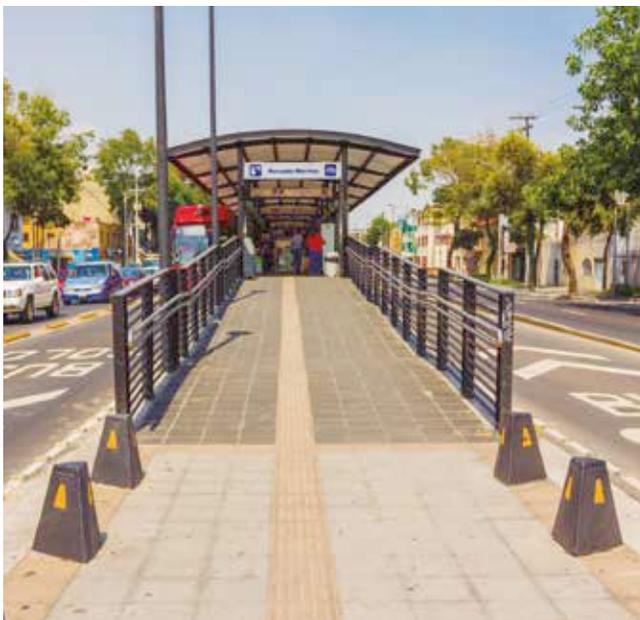
La línea 5 del Metrobús es un ejemplo de una correcta ejecución de rampas. Su diseño permite que la ruta accesible tenga una fácil conexión con el entorno urbano, así como al acceso a las estaciones.

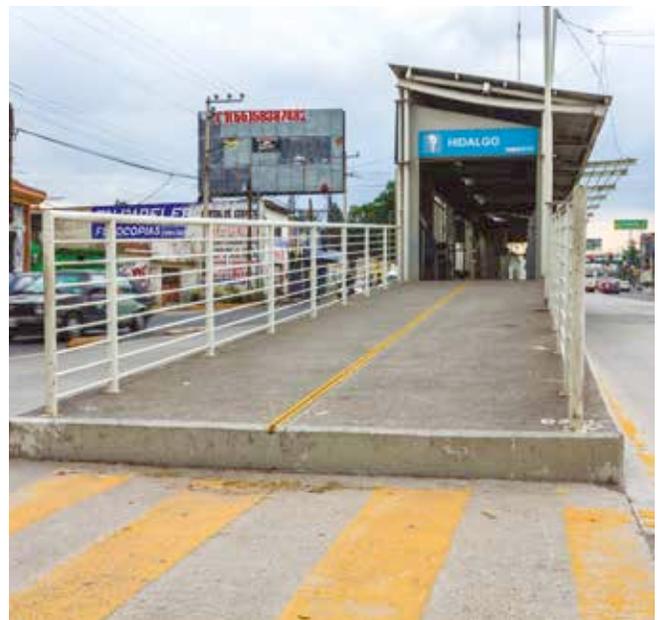
Las estaciones Torres e Hidalgo del Mexibús línea 1 presentan una mala ejecución de rampas, ya que éstas dificultan el acceso a la estación de forma continua.

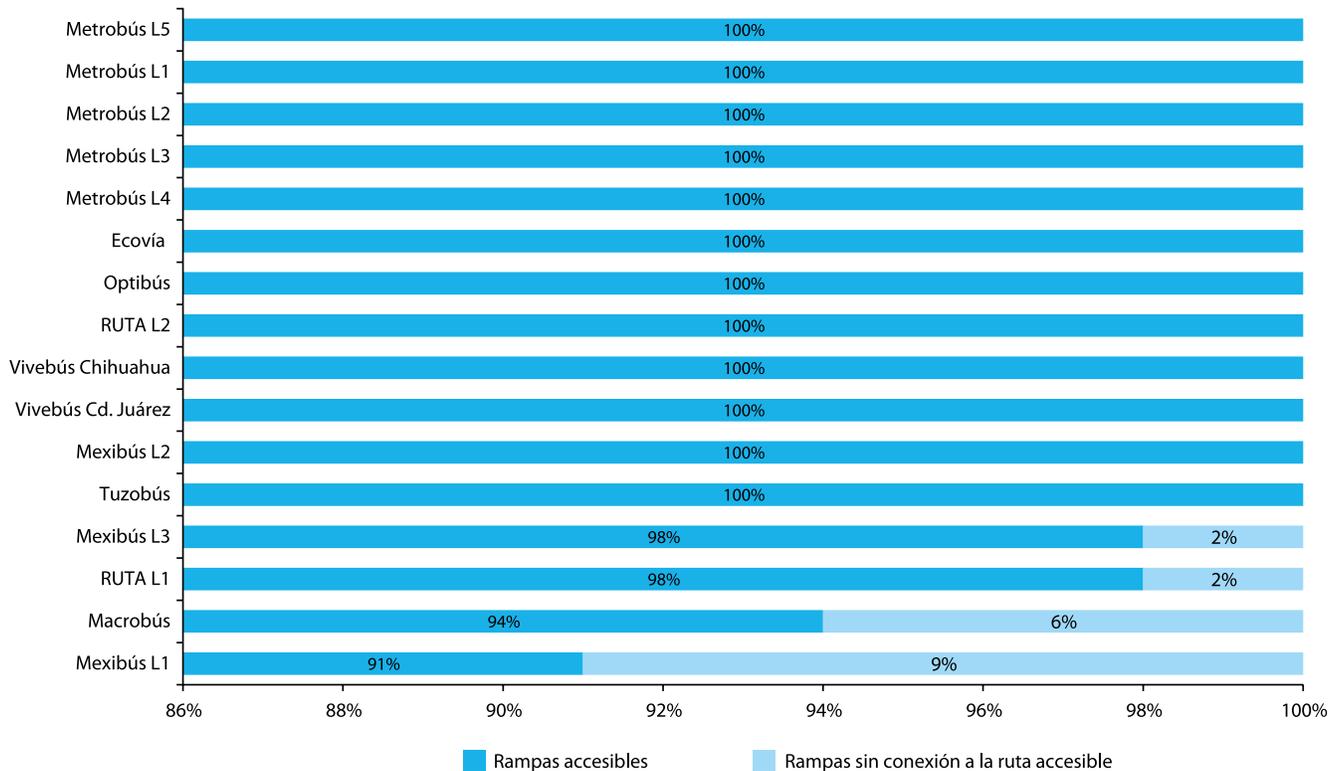
**Gráfica 1.** Distribución porcentual de las condiciones que presentan las rampas de acceso a estaciones BRT

***Se observó que la mayoría de las rampas en el país presentaron un diseño accesible, por conectar la estación con el cruce peatonal o bien una zona de interés. Sin embargo, algunas estaciones pertenecientes al Mexibús L1 presentan condiciones que frenan la continuidad de la ruta accesible.***

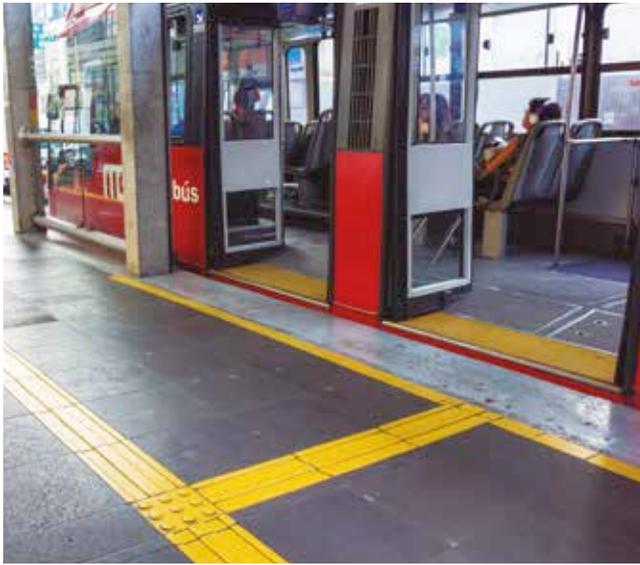
Una correcta colocación de las rutas podo-táctiles debe guiar a los usuarios que así lo requieran desde el acceso de la estación hasta el área de abordaje preferente. Se recomienda que éstas se encuentren ubicadas hacia las primeras puertas de la unidad.

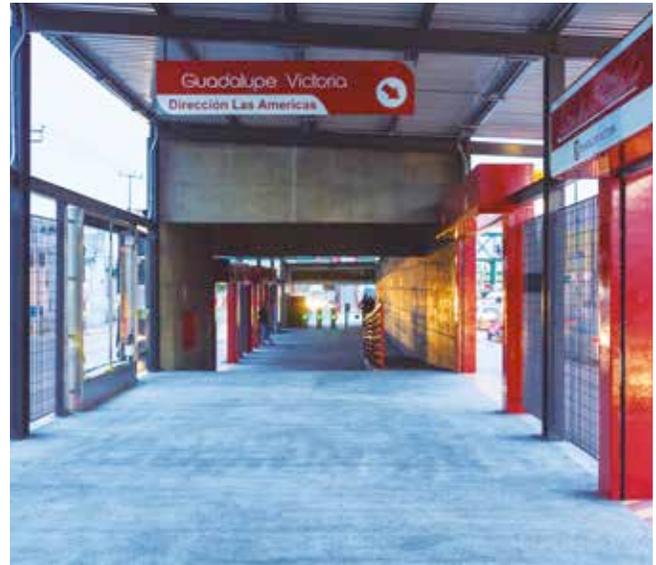
La ausencia de ruta podo-táctil en las estaciones es un reflejo de un servicio BRT inseguro y no incluyente, ya que no orienta al usuario con discapacidad visual o movilidad limitada a identificar el área de abordaje preferente.

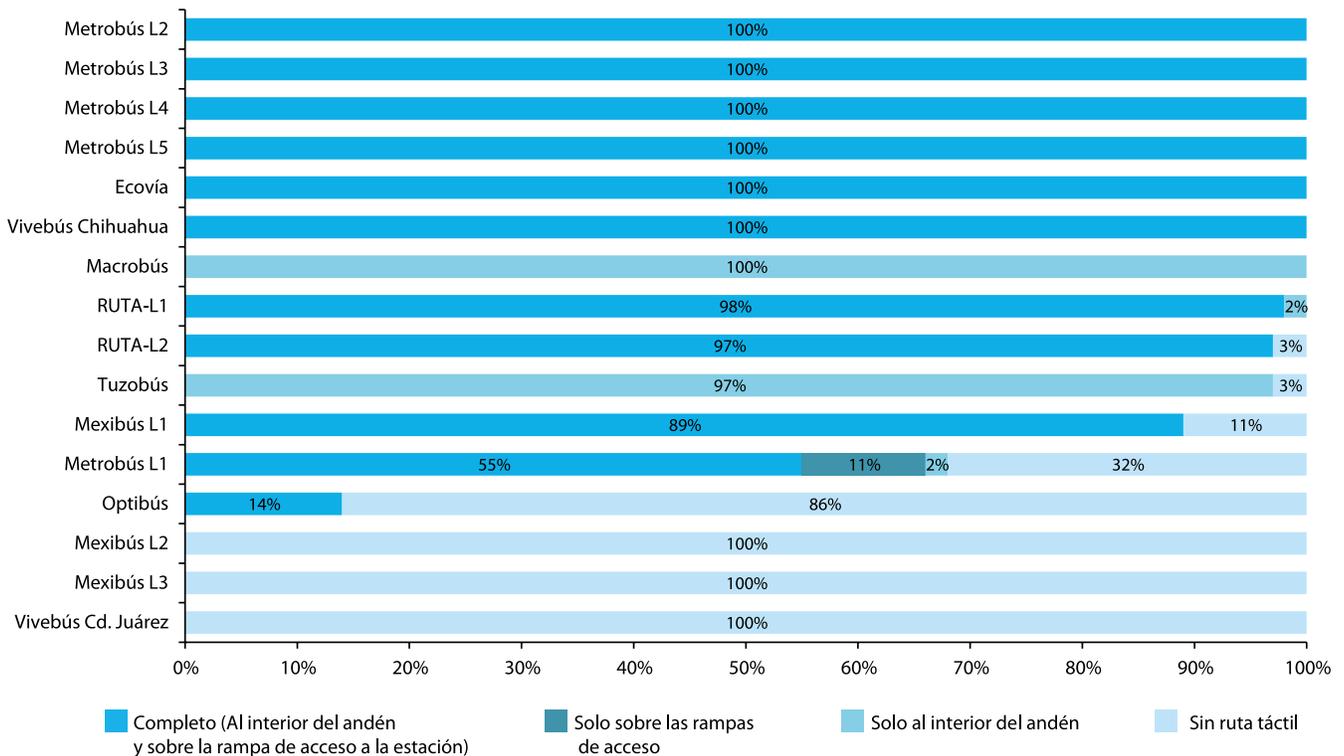
**Gráfica 2.** Distribución porcentual de la existencia de ruta podo-táctil en estaciones BRT

***Sólo el 55% de las estaciones cumplen con la existencia de ruta podo-táctil de forma completa (interior y exterior del andén); un 33% de las estaciones no cuentan con ruta podo- táctil y en 12% hace falta dar continuidad al exterior e interior de las estaciones.***

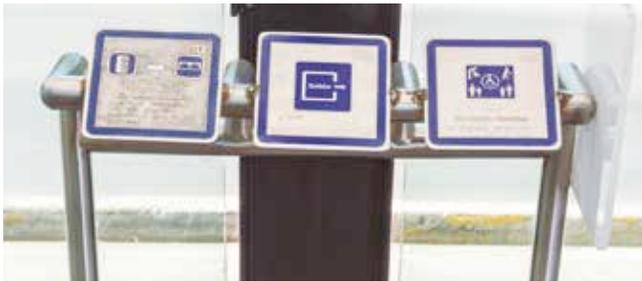
**En 66% de los accesos a las líneas no existen placas táctiles, situación que resulta preocupante ya que es un elemento fundamental de información para usuarios con discapacidad visual; el 20% cuenta con las características necesarias - Ecovía y Metrobús L2- y en el 14% restante la existencia es incompleta.**

Las placas en alto relieve deben permitir informar como mínimo, el nombre de la estación y la dirección del servicio.

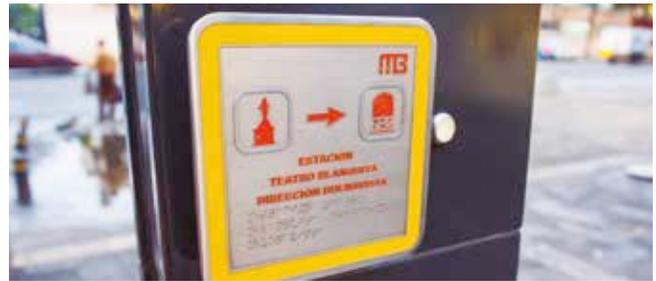
La falta de placas táctiles impide que las personas con discapacidad visual obtengan la información del servicio y orientarse al viajar en las unidades de los sistemas BRT.

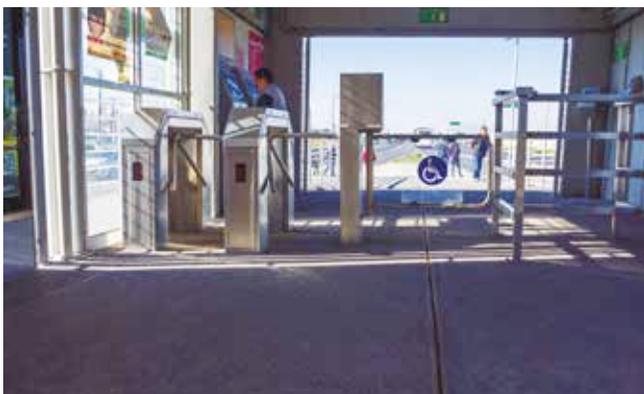
Las garitas de cortesía deben permitir el fácil desplazamiento al andén de la estación y contar con un ancho mínimo de un metro.

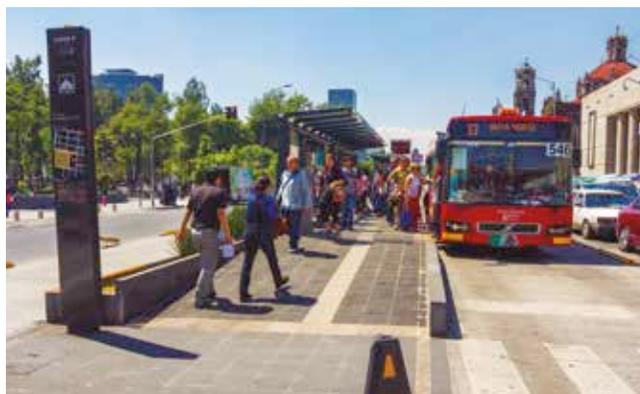
El diseño de la línea 4 del Metrobús permite prescindir de las garitas de cortesía ya que es un elemento que puede estar presente o no, siempre y cuando el diseño de la estación lo permita.

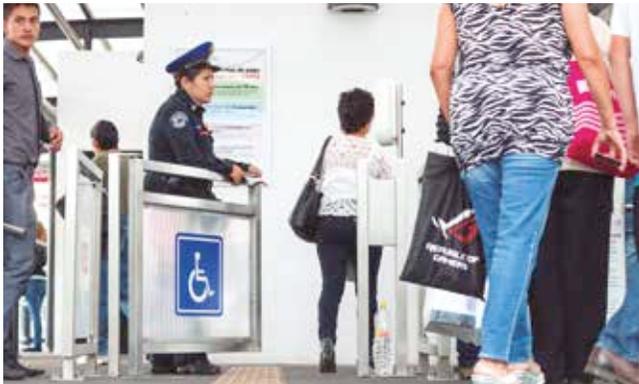
**En 11 % de accesos a las estaciones no existía personal de apoyo, porcentaje que corresponde sólo a estaciones de Metrobús L4 y el Mexibús L3.**

En las estaciones de los sistemas BRT se debe contar con personal que pueda asistir a los usuarios. Deben portar uniforme e identificación.

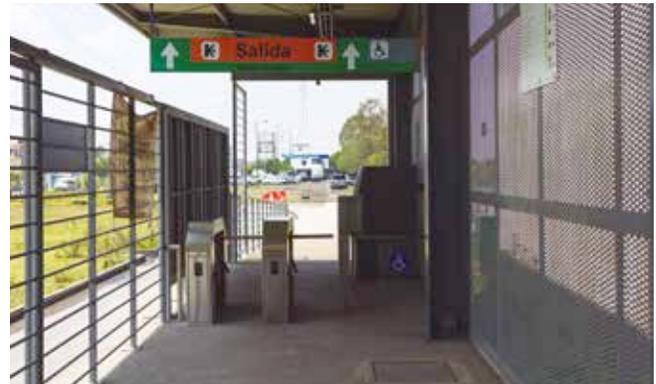
La ausencia de personal en los sistemas BRT dificulta la obtención de información del servicio y ayuda para el acceso o desplazamiento dentro de la estación.

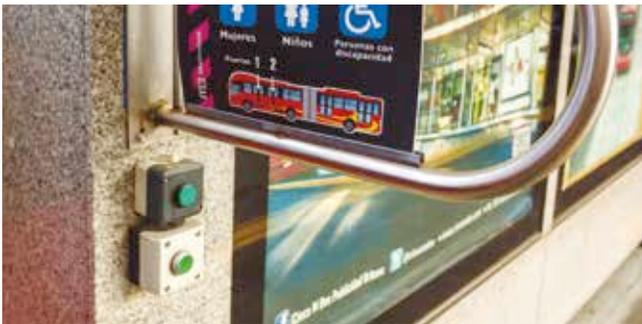
**El estudio encontró que no existe este elemento en 65% de los casos. Sólo dos sistemas BRT -Metrobús de la Ciudad de México y Ecovía de Monterrey- ofrecen una herramienta de apoyo a los usuarios con movilidad limitada.**

El botón de llamado debe encontrarse visible y ser colocado en el área de abordaje preferente.

Las autoridades correspondientes deben crear un plan de continua vigilancia y mantenimiento de los botones de llamado. De no hacerlo se corre el riesgo de que siga en aumento su deterioro físico y a la larga dejen de operar.

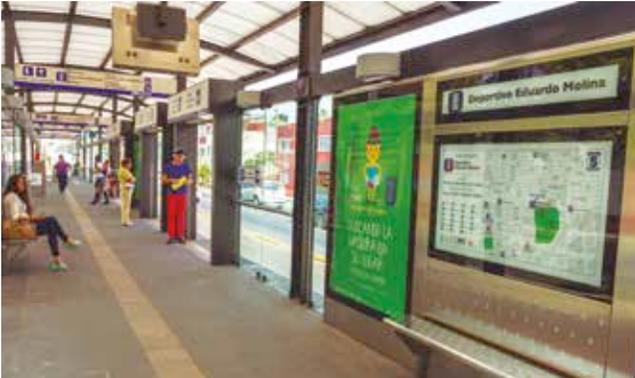
**Sólo en tres estaciones de Metrobús L4 y una del Tuzobús no se aprecia la información visual.**

La información visual debe permitir ubicar, el plano de barrio, la dirección y operación del servicio, el área de acceso de abordaje exclusivo, avisos del servicio y restricciones dentro de las estaciones.

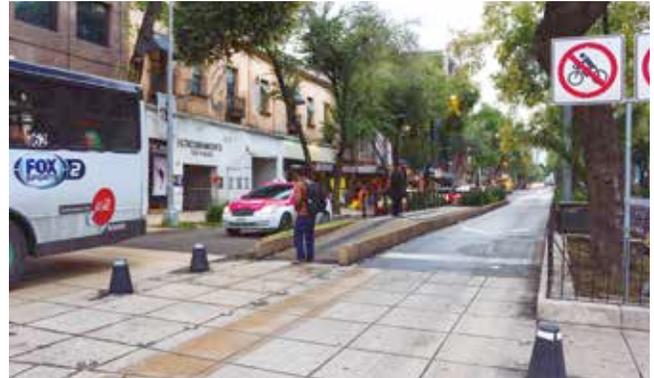
La ausencia de información visual impide identificar las estaciones e información de la operación del servicio a los usuarios en general.

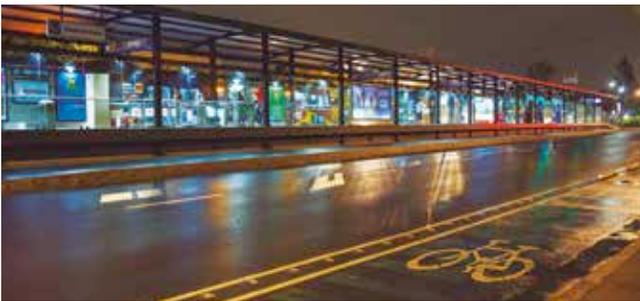
**Las 573 estaciones observadas ofrecen iluminación en el día. Al llegar la noche, esta proporción se reduce a un 91.3% por el diseño de algunas estaciones. El caso más preocupante se registra en las estaciones Aserraderos, Jarudo y Monumento del Vivebús de Cd. Juárez, ya que al realizar el estudio a lo largo de la semana no hubo iluminación en horario nocturno.**

Una iluminación adecuada al interior de la estación permite garantizar la seguridad de los usuarios en horarios nocturnos, además, se puede identificar la información visual existente así como librar posibles obstáculos que se presenten en el flujo peatonal.

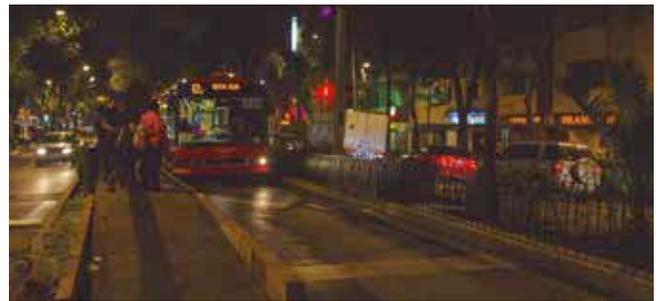
La falta de iluminación hace las estaciones poco seguras y operativas en horario nocturno para al público en general. Un ejemplo de ello es la línea 4 del Metrobús ya que se encuentra limitada en 94% en horario nocturno ya que la iluminación en sus estaciones dependen del alumbrado público.

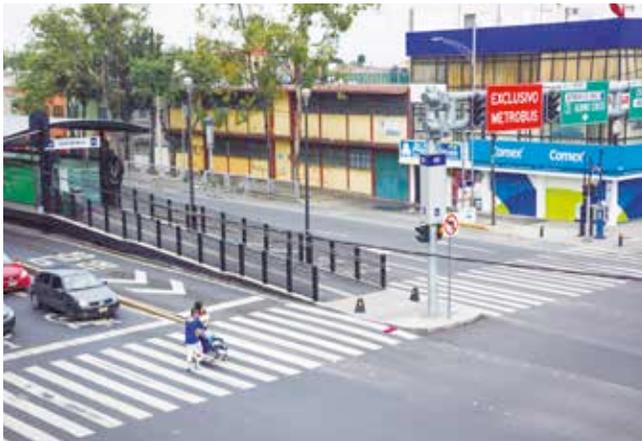
***51% de los accesos no garantizaban el cruce a los usuarios por presentar la marca de cruce peatonal poco visible, desgastado, discontinuo o en el peor de los casos no existía. Sólo 49% de ellos contaban con la marca visible en todo su rotulado.***

La marca de cruce peatonal debe trazarse sobre los carriles confinados y vehiculares de forma continua y totalmente visible. El rotulado debe tener contraste de acuerdo con el tipo del pavimento.

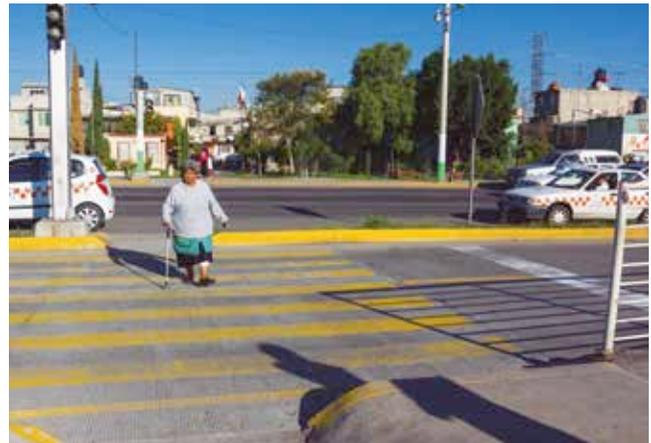
La falta de programas de mantenimiento en el rotulado de las marcas hace que no se detecte el área para el cruce seguro del peatón.

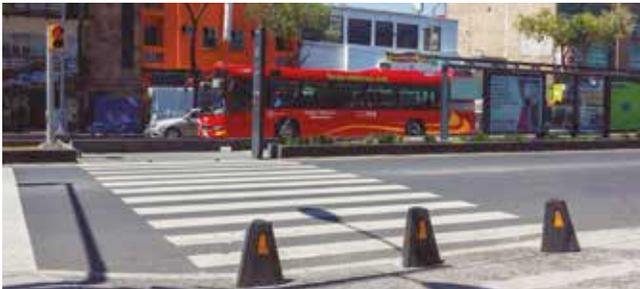
**Se encontró que 42% de los accesos presentaron rampas en las banquetas o superficies planas alineadas con la marca de cruce peatonal. La Línea 5 del Metrobús es la única que presenta un diseño correcto.**

Una rampa alineada al cebrado peatonal o banqueta al nivel del arroyo vehicular permite la continuidad del cruce peatonal, garantizando la ruta accesible libre de obstáculos.

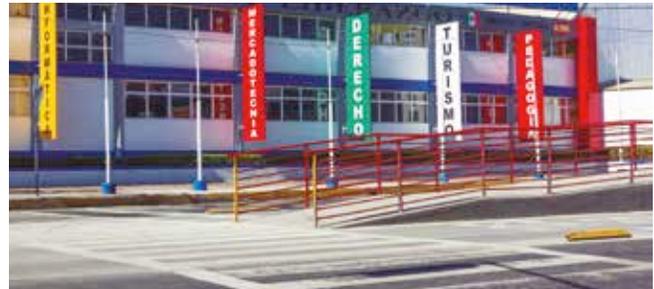
La falta de rampas o superficies al nivel del arroyo vehicular en banqueta, con que conectan el acceso de la estación con el entorno urbano, no permite el acceso a los servicios BRT.

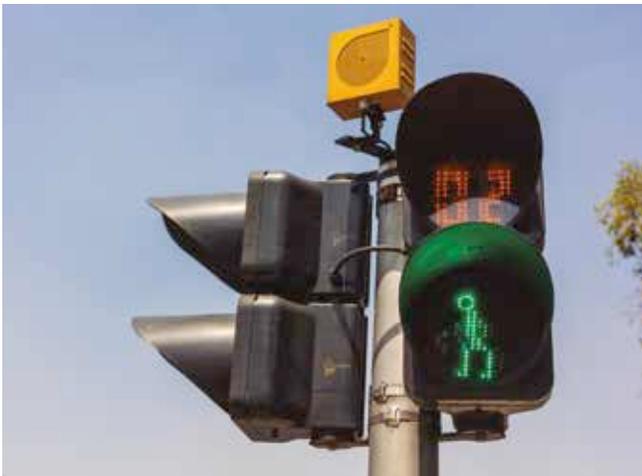
***A escala nacional sólo el 28% de los accesos cuentan con semáforos peatonales audibles esto equivale a 176 accesos de los 642 que requieren de este elemento. Es decir, Metrobús tiene un cumplimiento de 13%, Vivebús Chihuahua 7%, Ecovía 6%, Optibús 1% y Macrobús 1%.***

Los semáforos peatonales son un elemento fundamental para garantizar la seguridad de los usuarios en el cruce peatonal para el ingreso y salida de la estación. Un ejemplo de una buena práctica de ellos se da en los sistemas Ecovía, Metrobús y Vivebús Chihuahua.

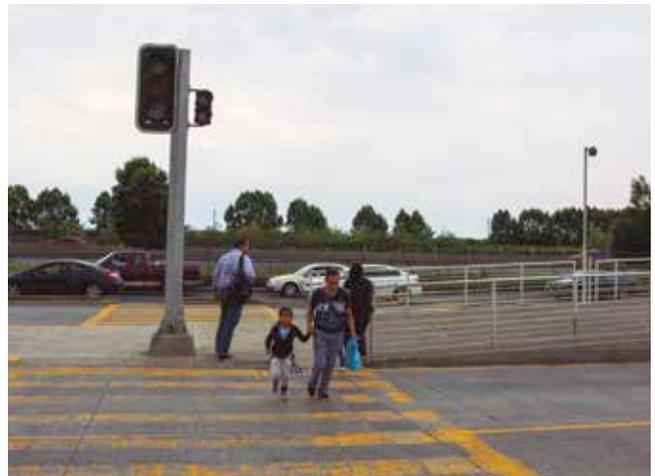
Si bien en la mayoría de sistemas BRT los semáforos no son audibles, Mexibús L1 presentan un alto índice de semáforos descompuestos, situación que atenta contra la seguridad vial del público en general.

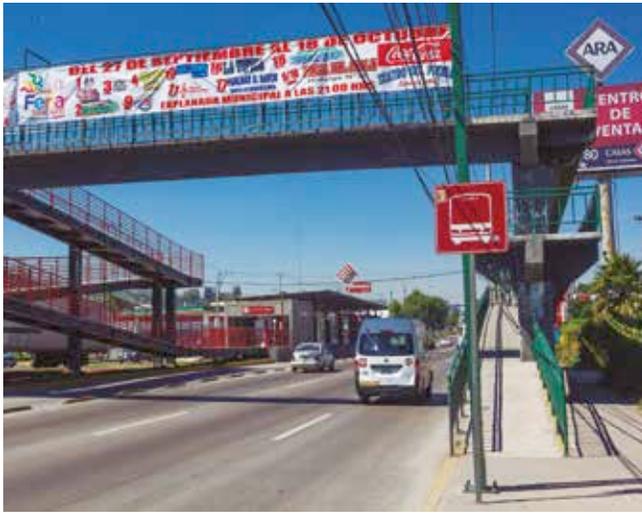
**En 31 % de los accesos la presencia de puentes peatonales o túneles subterráneos actúan como barreras físicas ya que sólo cuentan con escalones, medida que afecta a usuarios con movilidad limitada que requieren sillas de ruedas, andaderas o carriolas.**

Los puentes de acceso a la estación, deben contar con rampas en todos sus extremos para que los usuarios con una movilidad limitada puedan desplazarse por el sistema sin barreras.

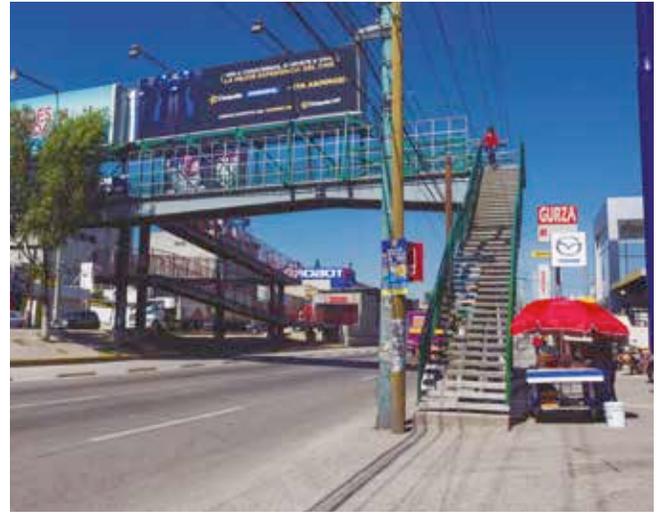
Un ejemplo de una mala implementación se da en las estaciones del Mexibús línea 2, ya que estos presentan en un extremo rampas y por el otro lado tienen escalones, lo que trae como resultado que una persona con una movilidad limitada no tenga continuidad en su ruta accesible.

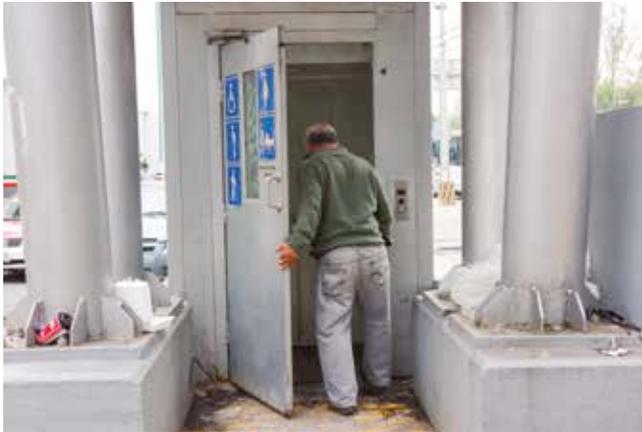
**92% de los puentes peatonales, pasarelas o túneles subterráneos no cuentan con elevadores que faciliten el acceso a usuarios. Sólo el 8% de los puentes contaban con elevadores, sin embargo de este porcentaje sólo el 3% funcionaban.**

Los sistemas que cuenten con elevadores para el acceso a las estaciones, deben contar con un mantenimiento periódico para garantizar su buen uso y operatividad.

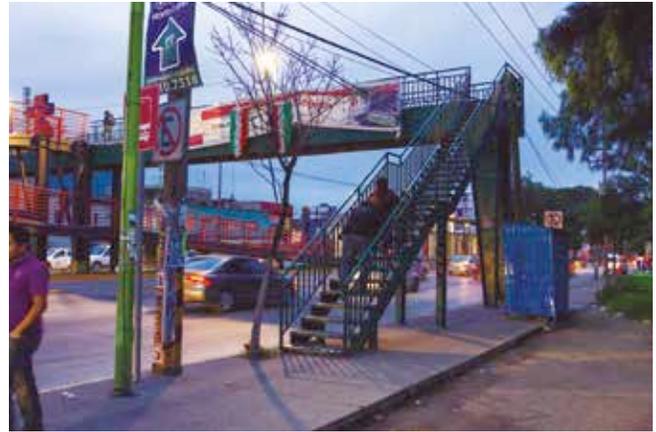
La ausencia de elevadores en puentes que cuentan con escalones o rampas extensas, hace que los usuarios con discapacidad o movilidad limitada sean excluidos del sistema BRT pues su ingreso al sistema se dificulta.

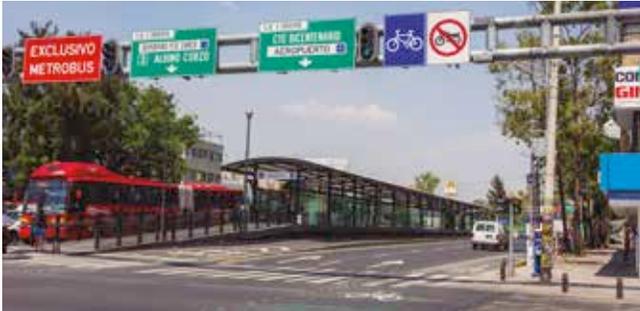
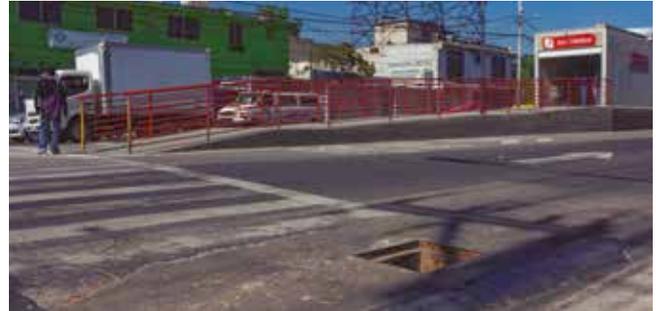
**47 % de los accesos presentan obstáculos para ingresar a la estación. La gran mayoría no contaba con rampas en las banquetas. También se observaron objetos colocados de forma indebida sobre la ruta accesible y daño físico en rampas, carriles vehiculares y confinados.**

Uno de los elementos primordiales en la implementación de los sistemas BRT son las calles completas como se presenta en Metrobús línea 5. Esto permite una circulación libre de obstáculos y barreras físicas.

La falta de comunicación entre autoridades de los BRT y otras dependencias del espacio público no permite definir las responsabilidades de cada parte. Esto hace difícil la atención para retirar obstáculos y barreras físicas que se presentan en el acceso a la estación BRT.

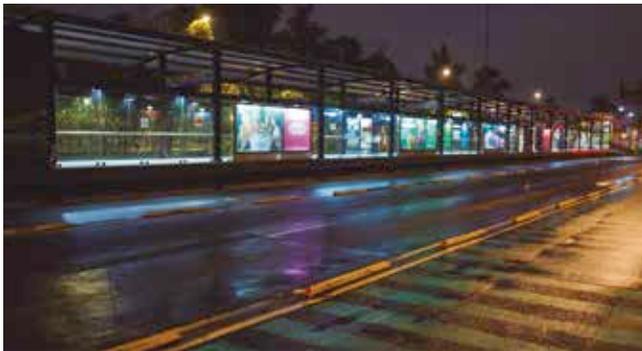
**La mayoría de los accesos cuentan con alumbrado público, sin embargo, esto no garantiza la visibilidad e identificación en horario nocturno. Ello imposibilita ver los elementos existentes sobre la ruta entre el acceso de la estación y su conexión con el espacio público.**

Una buena iluminación en el alumbrado público permite a los usuarios salir e ingresar a la estación de forma segura.

La falta de la iluminación por parte del alumbrado público amenaza la seguridad de los usuarios, es por ello que se debe tratar de forma conjunta, entre autoridades de los sistemas BRT y otras dependencias.

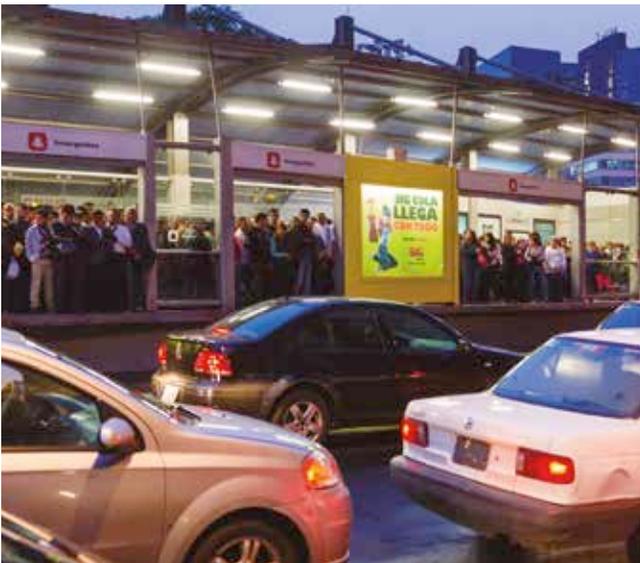
La saturación en estaciones específicas en cada línea BRT del país se ha vuelto recurrente, sin embargo, se deben crear mecanismos y programas de sensibilización, que faciliten y prioricen el ingreso a usuarios con alguna limitación o discapacidad.

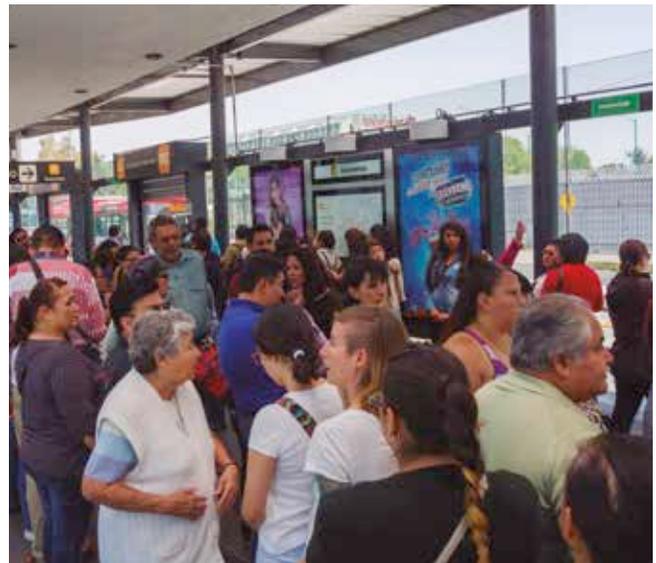
Para evitar escenarios de saturación en las estaciones una buena práctica se da en el Macrobús de Guadalajara, el cual previo el aumento de su demanda, diseñó estaciones más amplias y con puertas de servicio que sólo son abiertas al público cuando la demanda lo justifique.

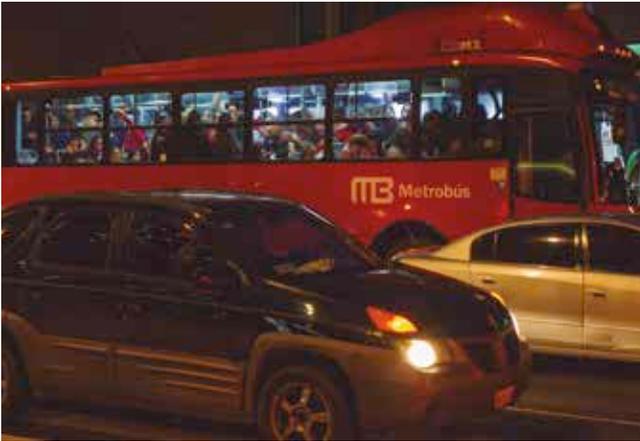
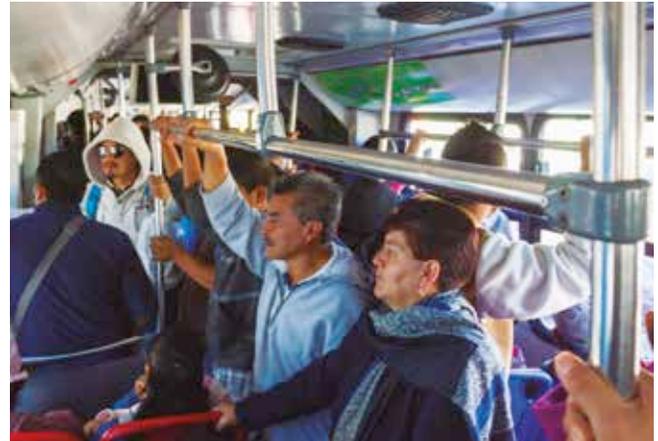
**En 11 de las 15 líneas evaluadas ofrecen más de 50 % de su recorrido con un Nivel de Servicio F (máxima saturación de usuarios). En “horas pico” el abordaje a las unidades resulta imposible, por lo que los usuarios deben esperar mayor tiempo para poder abordar la unidad lo que se traduce en un aumento de su tiempo de viaje de hasta 25 minutos.**

El diseño al interior de las unidades BRT debe ser lo más amplio posible, dotado de apoyos técnicos, para que, en los horarios de máxima demanda, el viaje que realizan los usuarios sea de forma fácil, segura y cómoda, garantizando la integridad del público en general.

Sistemas como Ecovía, Vivebús, Tuzobús y Metrobús en la línea 4 apostaron por la adquisición de unidades de baja capacidad. Actualmente el servicio se ve rebasado por la demanda en horas pico.

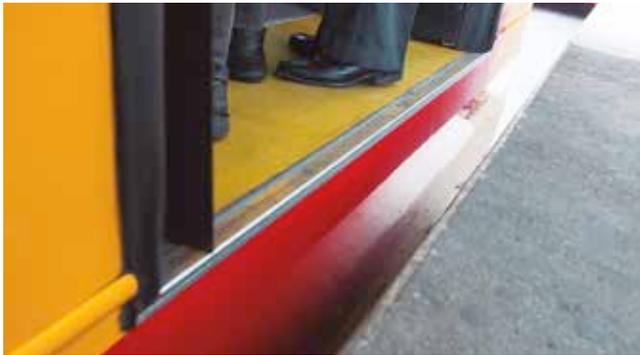
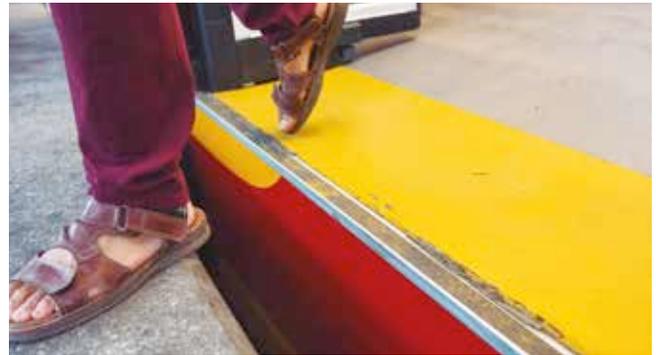
**En todas las líneas evaluadas el espaciamiento entre las unidades BRT y la plataforma es mayor a 10 cm. Esto hace que niños, adultos mayores, usuarios con discapacidad visual con bastón o perros guías, personas en sillas de ruedas y otros puedan sufrir accidentes al quedar los pies atrapados en este espacio o no poder circular sobre éste espacio hueco.**

El espacio que se genera entre la unidad y la plataforma de abordaje no debe superar los 10 cm. Esto garantiza la seguridad de los usuarios en el abordaje, para lograr esto, los operadores deben estar en constante capacitación y supervisión constante.

Se propone la creación de mecanismos tecnológicos que guíen a los operadores y unidades BRT para una correcta alineación en cada estación.

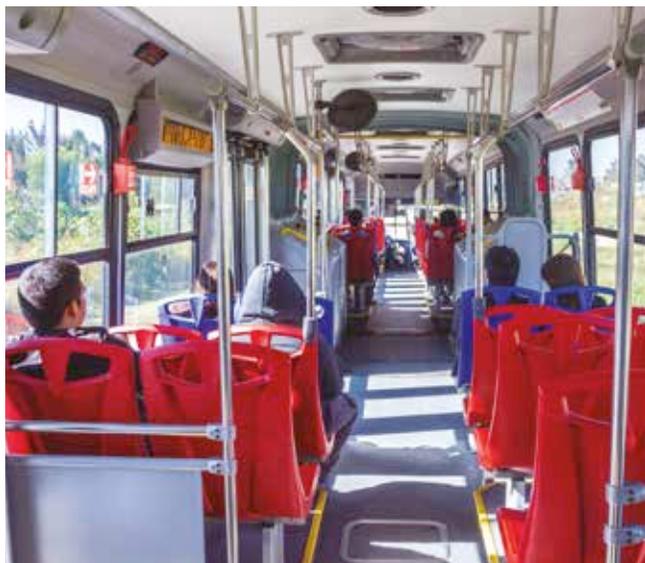
***Todas las líneas tenían al menos tres de las adecuaciones descritas anteriormente (a, b y c). La Línea 5 del Metrobús fue la única que tuvo todas las adecuaciones. En contraste en la L1 de RUTA en Puebla la mayoría de las unidades no contaban con espacios para usuarios con silla de rueda o para carriolas.***

Las unidades BRT deben contar con asientos preferenciales localizados a la entrada de la unidad.

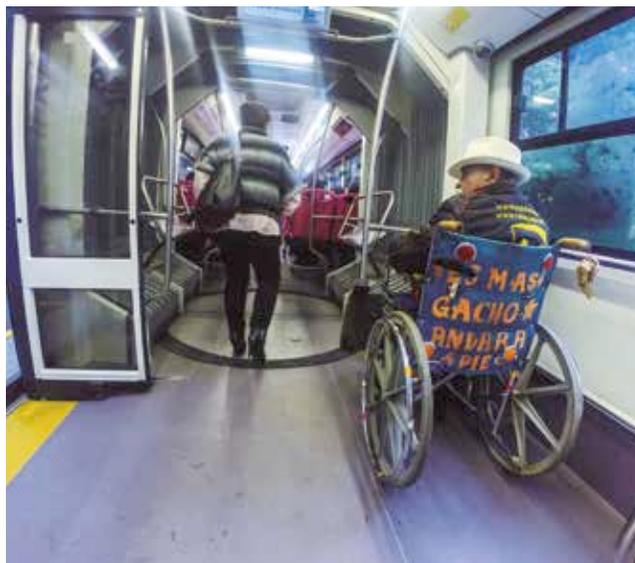
El área disponible para usuarios con sillas de ruedas, carriolas u otra ayuda técnica, debe permitir la aproximación, maniobra y giro, además de contar con elementos de seguridad para el usuario durante el viaje.

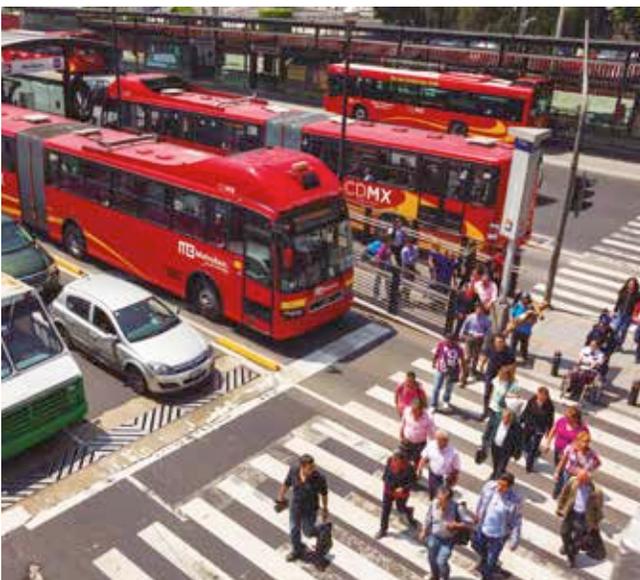
***La gran mayoría de las líneas no cuentan con las condiciones requeridas para garantizar la accesibilidad en la transferencia modal de los usuarios en sus diferentes transbordos. Sólo dos líneas ofrecen más de 90% de las adecuaciones de accesibilidad (Vivebús Chihuahua y la Ecovía de Monterrey).***

La proximidad entre líneas BRT y otro modo de transporte público debe tener una buena conectividad a través de rutas accesibles así como un correcto balizamiento para facilitar los transbordos (transferencia modal).

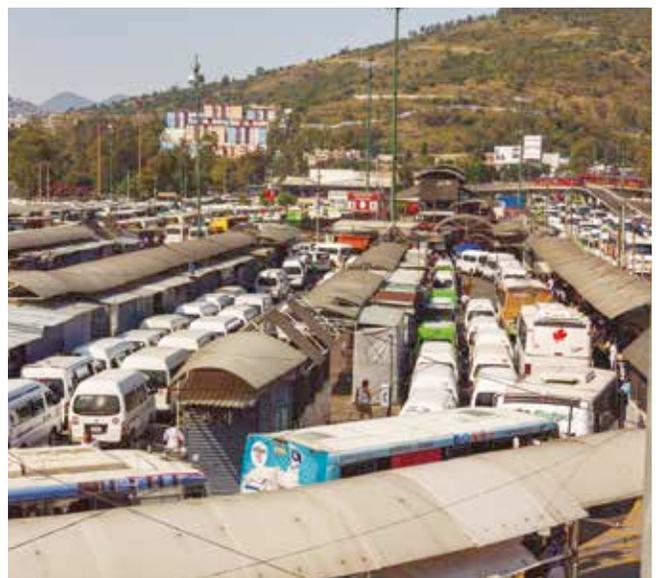
La Línea 1 del Metrobús y su conexión al CETRAM Indios Verdes, es un ejemplo de la ausencia de rutas accesibles en los transbordos, donde para llegar al servicio hay que librar diferentes tipos de obstáculos.
