VOLKSWAGEN - Jetta / Vento - 2 Airbags

FICHA TÉCNICA

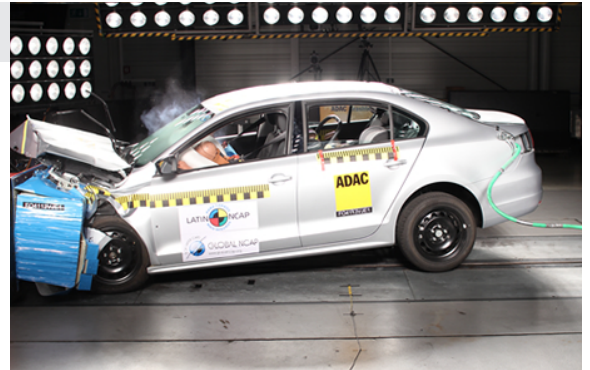
PROTECCIÓN OCUPANTE ADULTO

PASAJERO DELANTERO

CONDUCTOR

PROTECCIÓN

- BUENO
- ADECUADO
- MARGINAL
- DÉBIL
- POBRE

Pasajero adulto: Tanto la cabeza como el cuello del conductor y acompañante recibieron buena protección en el impacto frontal. Los sistemas de retención brindaron una protección adecuada al pecho del conductor y del acompañante. Las lecturas para las rodillas del conductor y acompañante permanecieron en niveles aceptables y se demostró que estas partes ofrecen un nivel de protección similar para pasajeros de diferentes tamaños o sentados en diferentes lugares. El área de los pies permaneció casi sin deformaciones tras el impacto. La estructura en el área del habitáculo es considerada estable y capaz de resistir mayores cargas.
